## MUNICÍPIO DE CORBÉLIA

## **RELATÓRIO DE VISTORIA**

Anexo VIII - Levantamento dedefeitos nas vias de  
Corbélia – PR  
**PREGÃO 38/20 - Empresa Responsável - LIOTTO E SILVA LTDA**

Anexo V - Levantamento de defeitos nas vias de  
Corbélia – PR  
TP 22/2018 - Empresa Responsável - IMAP

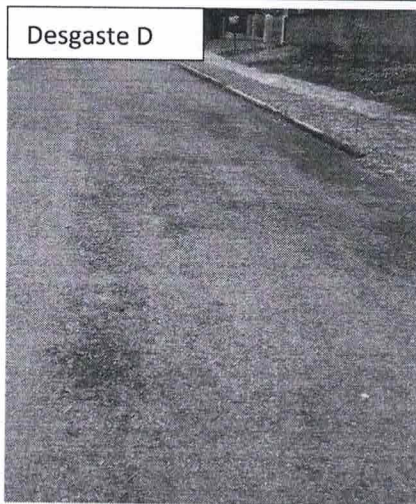
Desgaste D

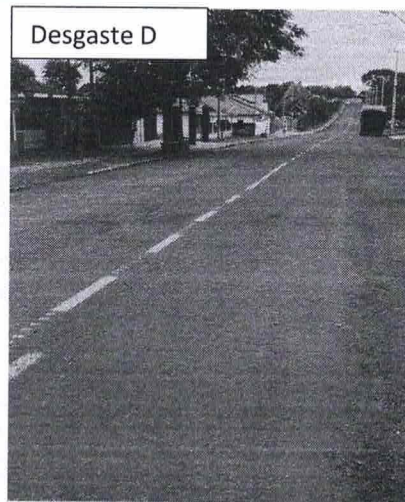
Desgaste D

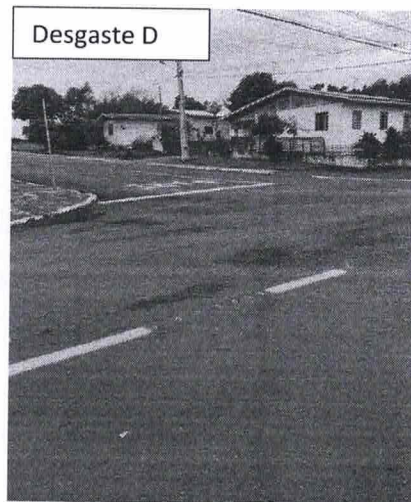
Desgaste D

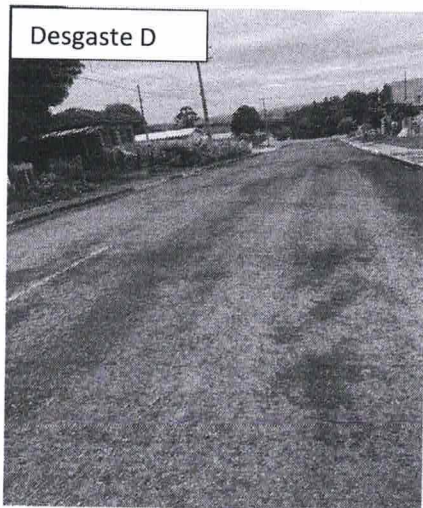
Desgaste D

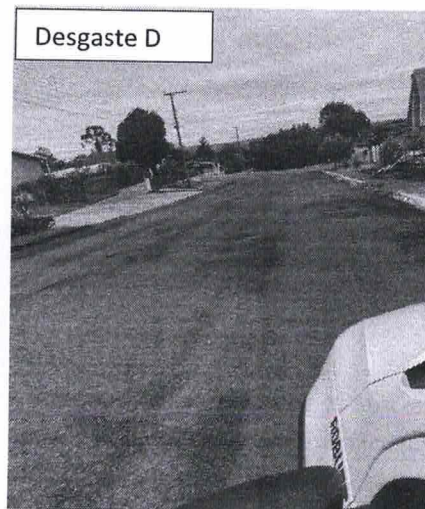
Desgaste D

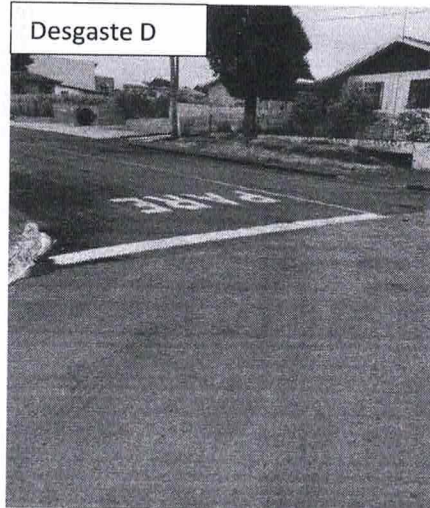
Desgaste D

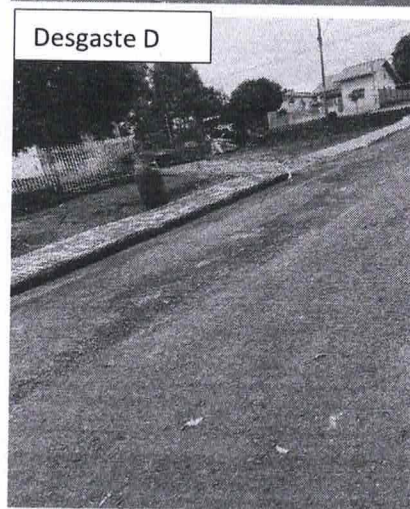
Desgaste D

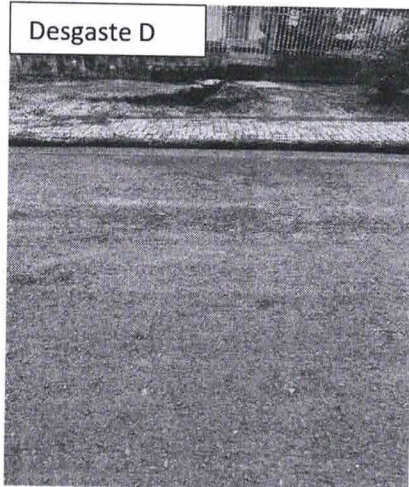
Desgaste D

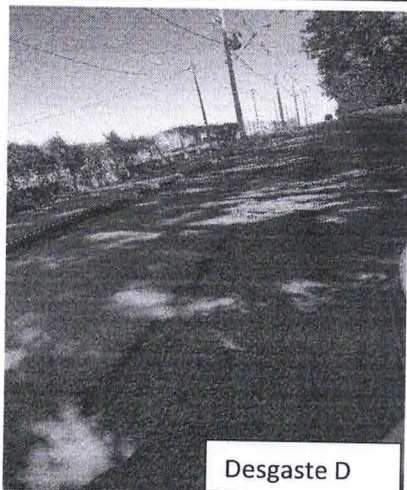
Desgaste D

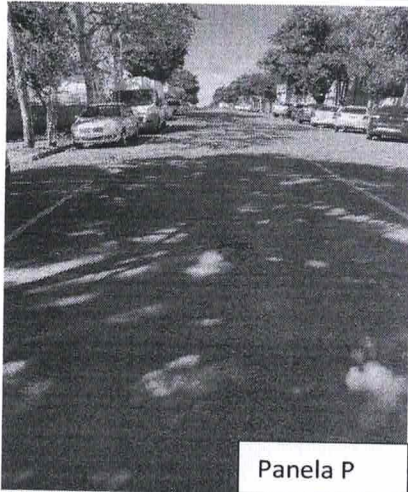
Panela P

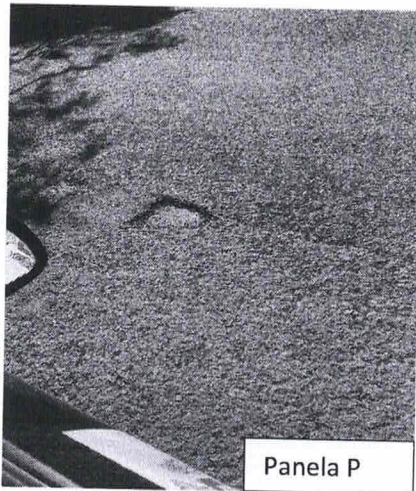
Panela P

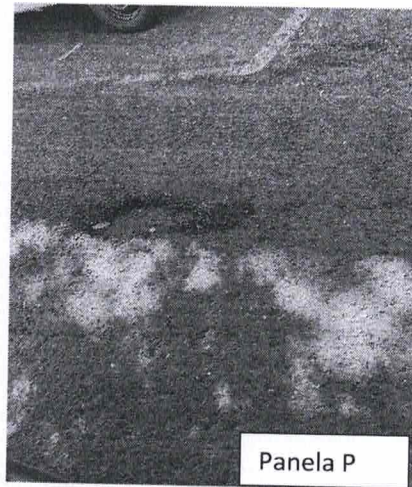
Panela P

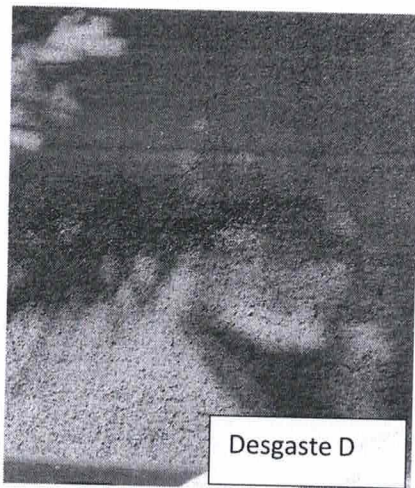
Desgaste D

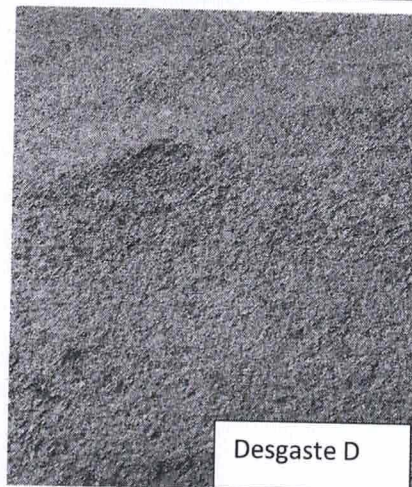
Desgaste D

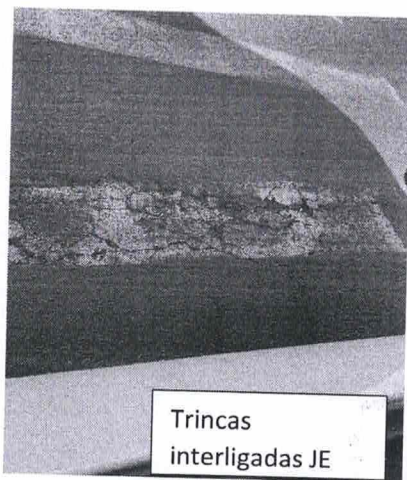
Trincas  
interligadas JE

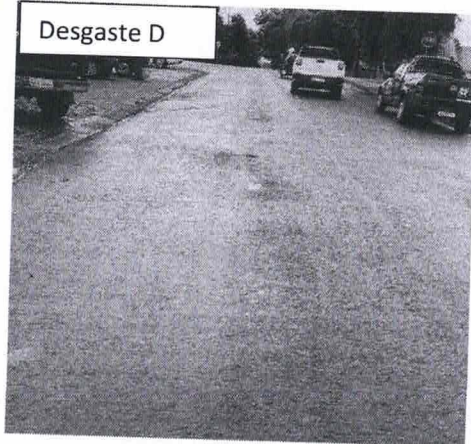
Desgaste D

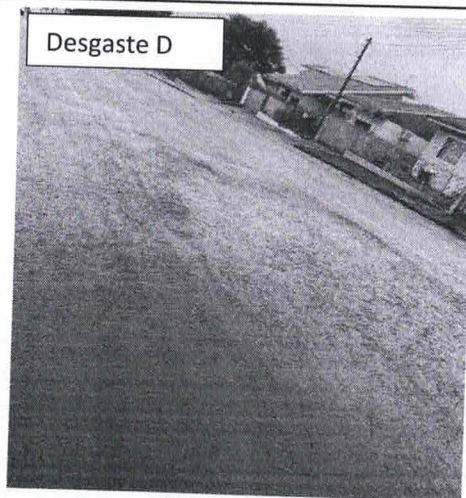
Desgaste D

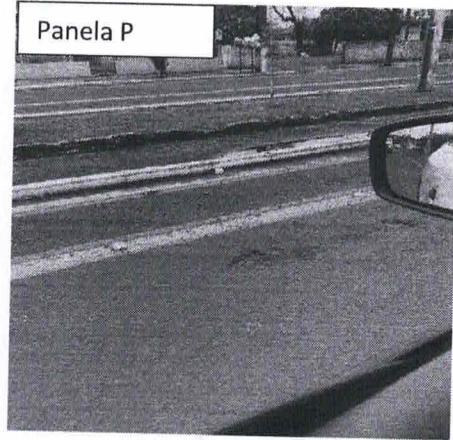
Panela P

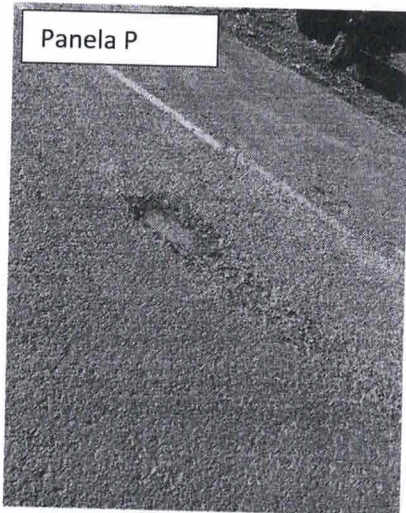
Panela P

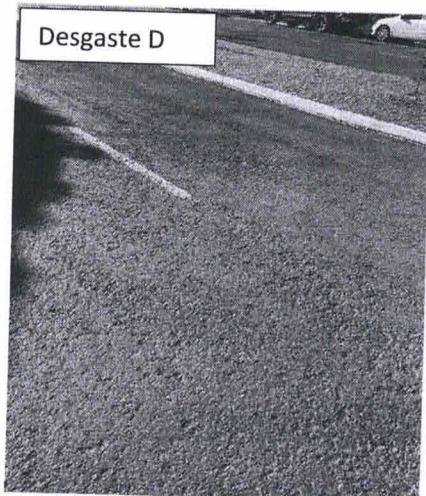
Desgaste D
