## MUNICÍPIO DE CORBÉLIA

## **RELATÓRIO DE VISTORIA**

Anexo VIII - Levantamento dedefeitos nas vias de  
Corbélia – PR  
**PREGÃO 38/20 - Empresa Responsável - LIOTTO E SILVA LTDA**

Anexo V - Levantamento de defeitos nas vias de  
Corbélia – PR  
TP 22/2018 - Empresa Responsável - IMAP

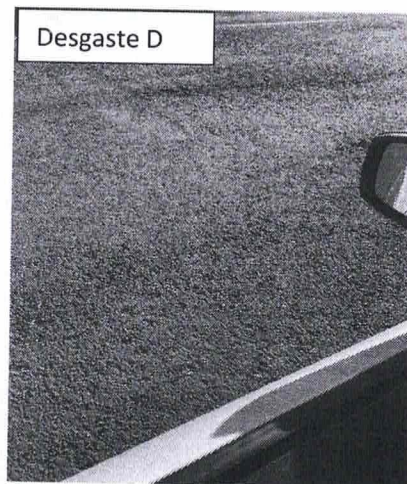
Desgaste D

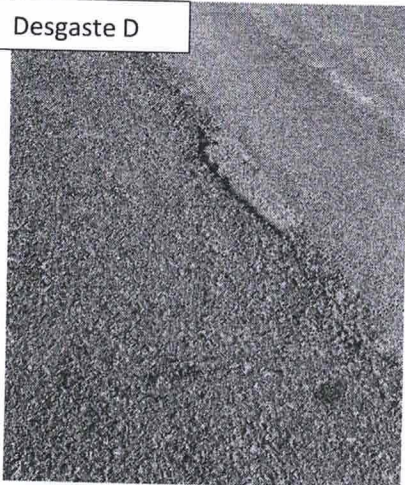
Av. Rio Grande do Sul

Desgaste D

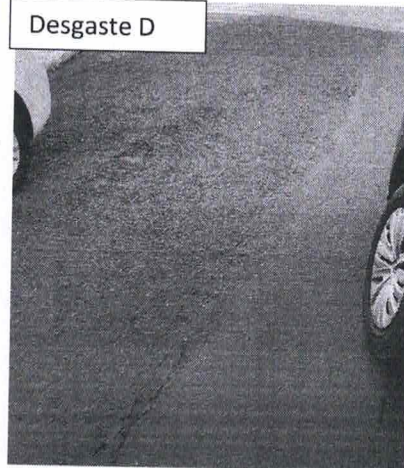
Desgaste D

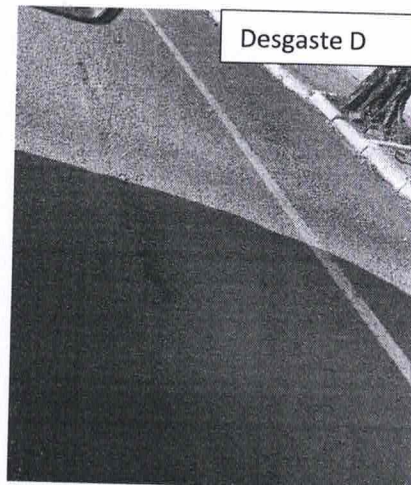
Desgaste D

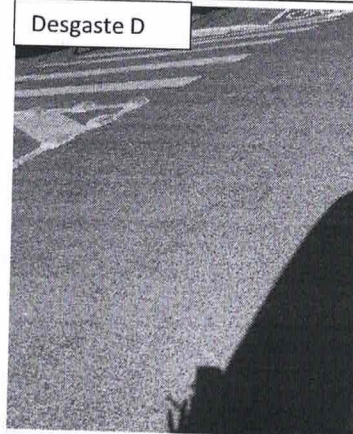
Desgaste D

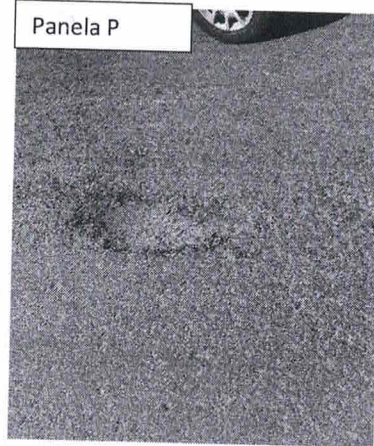
16. P: local onde havia trincas interligadas e com a ação do tráfego e intempéries houve remoção do revestimento ou mesmo de parte da base; falha construtiva – deficiência na compactação, umidade excessiva em camadas de solo, falha na imprimação; desagregação por falha na dosagem, stripping ou ainda segregação. falha na pintura de ligação em camadas de revestimento causando o destacamento ou “despelamento”

Panela P

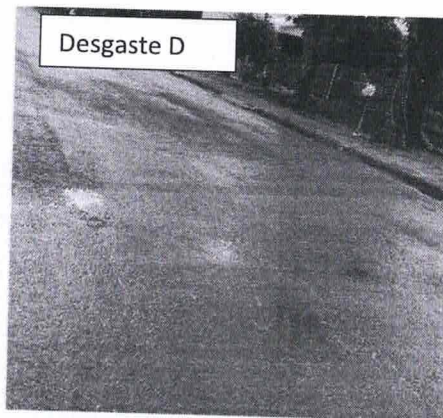
15. D: problemas na adesividade ligante asfáltico-agregado provocando o descolamento e remoção dos agregados pelo tráfego; agregados com baixa resistência mecânica ou química Seleção deficiente de agregados – problemas de adesividade somados à potencialidade de polimento das superfícies dos agregados pela ação dos pneus de veículos

Desgaste D

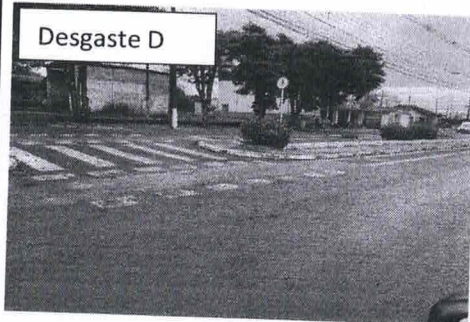
Desgaste D
